| <b>Objet :</b> | Perte intermittente de puissance moteur ; Témoin d'anomalie de fonctionnement (MIL) allumé conjointement avec des codes défaut de diagnostic (DTC) enregistrés dans le module de gestion moteur (PCM) | | |

Soupape de régulation de dépression électronique - Remplacement

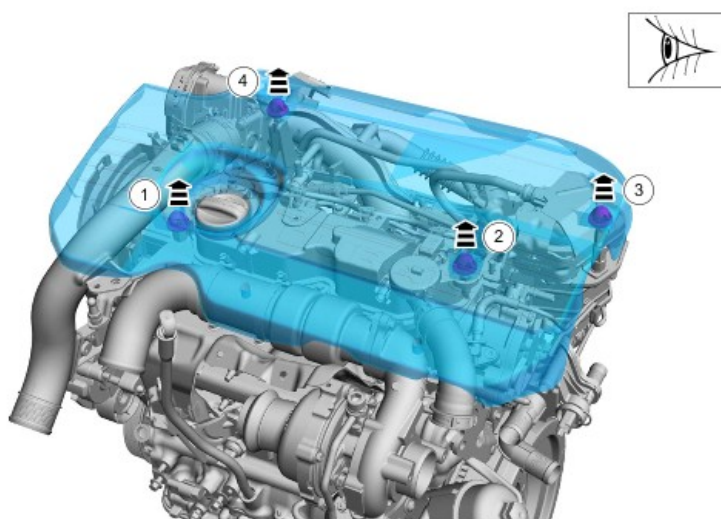
E156755

- Déposez la tôle de protection du moteur (moteur 1.5L Duratorq-TDCi illustré, procédure identique pour tous les autres).

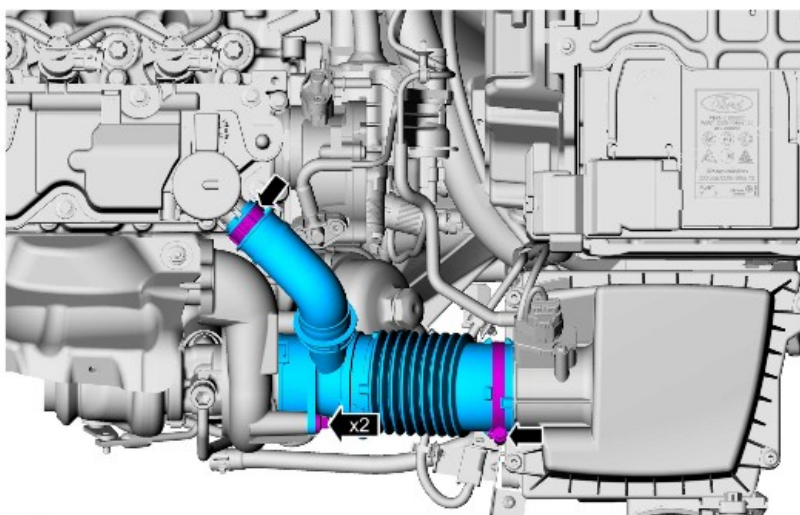
E157894

- Déposez le flexible d'admission de filtre à air.

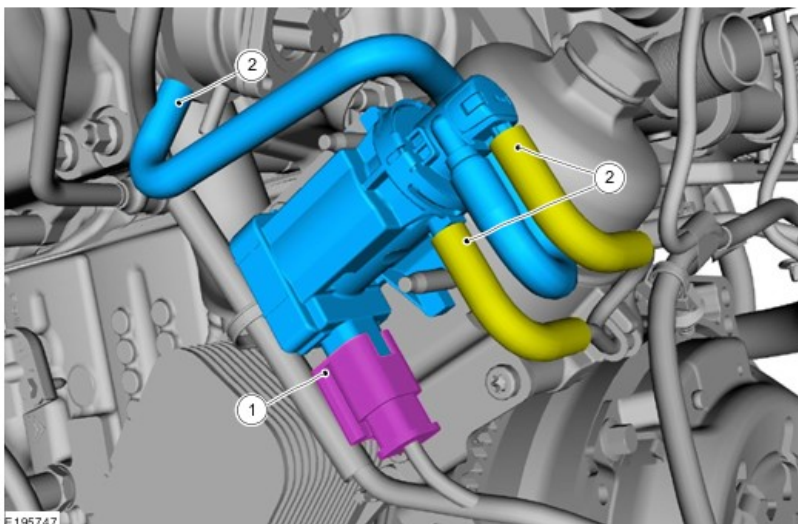
- Déposez la soupape EVRV du support.
  - Débranchez le connecteur électrique.
    - Dévissez les écrous.
  - Débranchez les tuyaux de dépression.
    - La soupape EVRV, avec le tuyau en caoutchouc à bout uni central court encore raccordé, peut maintenant être déposée du compartiment moteur.
    - Couple : 6 Nm

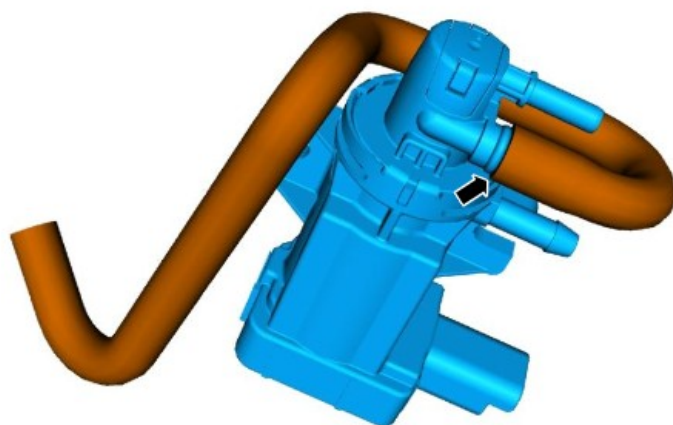
4. Posez le tuyau en caoutchouc à bout uni central court sur la nouvelle soupape EVRV (se reporter à Pièces de rechange nécessaires)
